**PROGRAMME D'AMÉLIORATION DE LA QUALITÉ
DES HABITATS AQUATIQUES (AQHA)**

RAPPORT D'ACTIVITÉS

NOM DU PROJET : AMÉNAGEMENT DE L'HABITAT DU POISSON DANS LES TRIBUTAIRES DU
LAC DU PIED-DES-MONTS.

NUMÉRO DU DOSSIER : 6-6203-1366

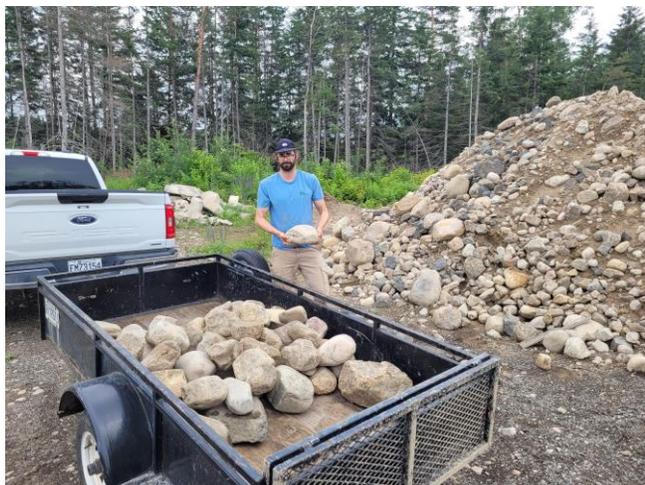
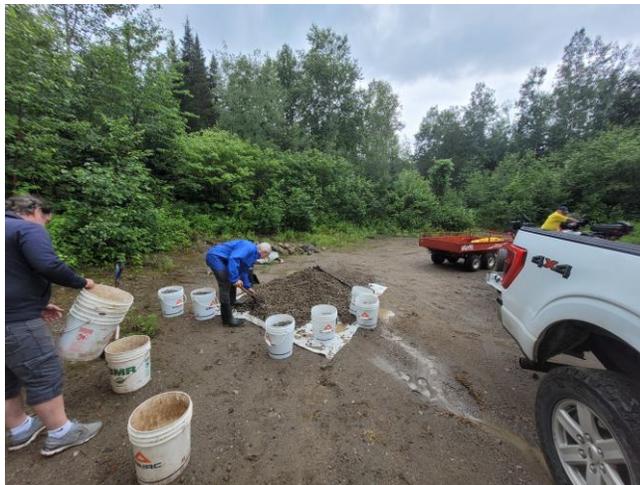
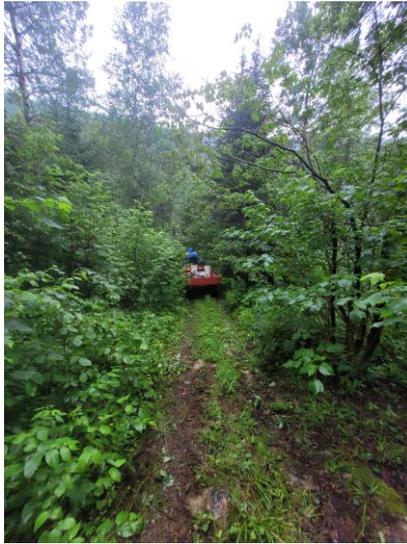
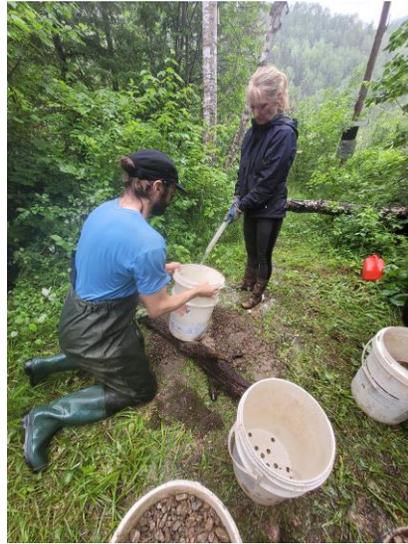
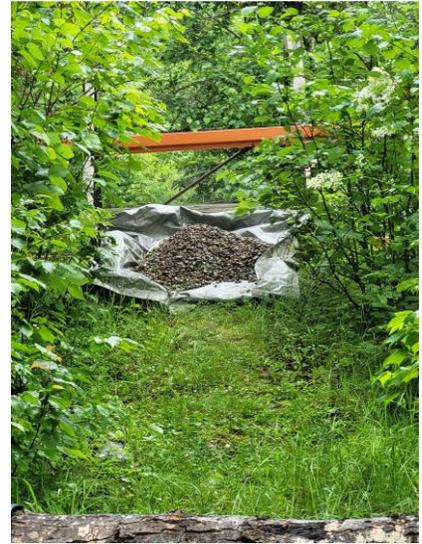
Le nettoyage et le transport du gravier ont été réalisés le 10 juillet 2023 en raison de la disponibilité des différents partenaires. Un camion 4x4 loué et une remorque prêtée ont été utilisés pour transporter les matériaux de la carrière (Jocelyn Harvey, Clermont) jusqu'au site de nettoyage, tout près du tributaire principal. Au total, 1,25 tonne de gravier et une cinquantaine de grosses roches (200-400 mm) ont été acheminées et nettoyées. Un VTT a été utilisé pour transporter les matériaux jusqu'au site de nettoyage, puisque le chemin forestier n'était pas assez large pour s'y rendre en pick-up.

À gauche, le gravier avant le nettoyage et à droite, le gravier nettoyé.

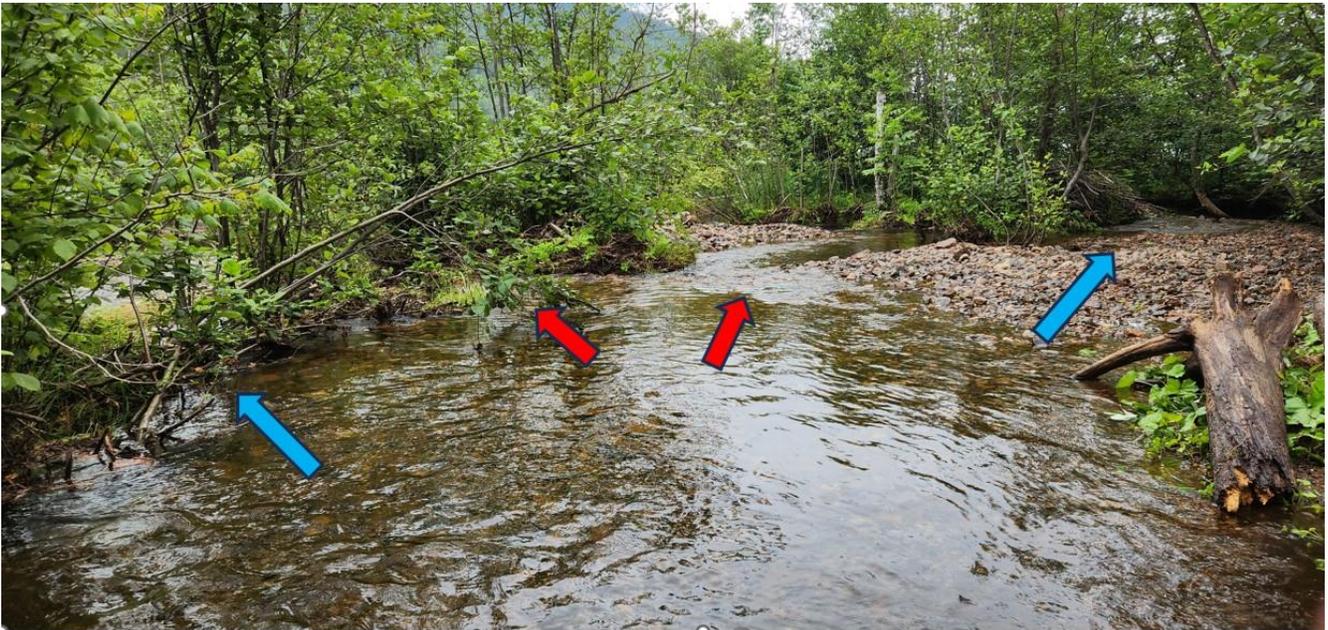
Lorsque l'équipe de l'Organisme de bassins versants Charlevoix-Montmorency (OBV-CM) s'est déplacée sur le terrain pour débiter les travaux, il a été constaté que l'hydrologie du site avait considérablement changé depuis le printemps 2022. En effet, un important embâcle de branches et de bois s'était formé en amont du tronçon qui devait être aménagé et plusieurs nouveaux chenaux d'écoulement s'étaient développés près du pont et de l'embouchure du lac. De plus, le lit principal du cours d'eau (où les aménagements devaient être réalisés) était quasiment à sec, en raison d'une importante accumulation de roches, qui limitaient l'écoulement à environ le tiers de sa largeur initiale.

À la suite de discussions avec les résidents du secteur et les responsables du Domaine Pic-Bois (principal utilisateur du territoire où s'écoule le cours d'eau), il a été établi que cette modification hydrologique était attribuable aux pluies torrentielles qui se sont abattues sur le territoire de Charlevoix le 01 mai 2023. L'importante crue aurait vraisemblablement causé la destruction des barrages de castors inactifs en amont (voir rapport de

caractérisation # 6-6203-1350) et de trois ponceaux. L'accumulation de tous ces débris a causé la création de l'embâcle et la modification du tracé du lit du cours d'eau.

Photo prise à partir du pont en direction de l'aval (vers le lac du Pied-des-Monts). Les flèches bleues indiquent les branches du cours d'eau présent lors de la caractérisation du milieu à l'été 2022. Les flèches rouges indiquent les nouvelles branches créées par la crue du 01 mai 2023.

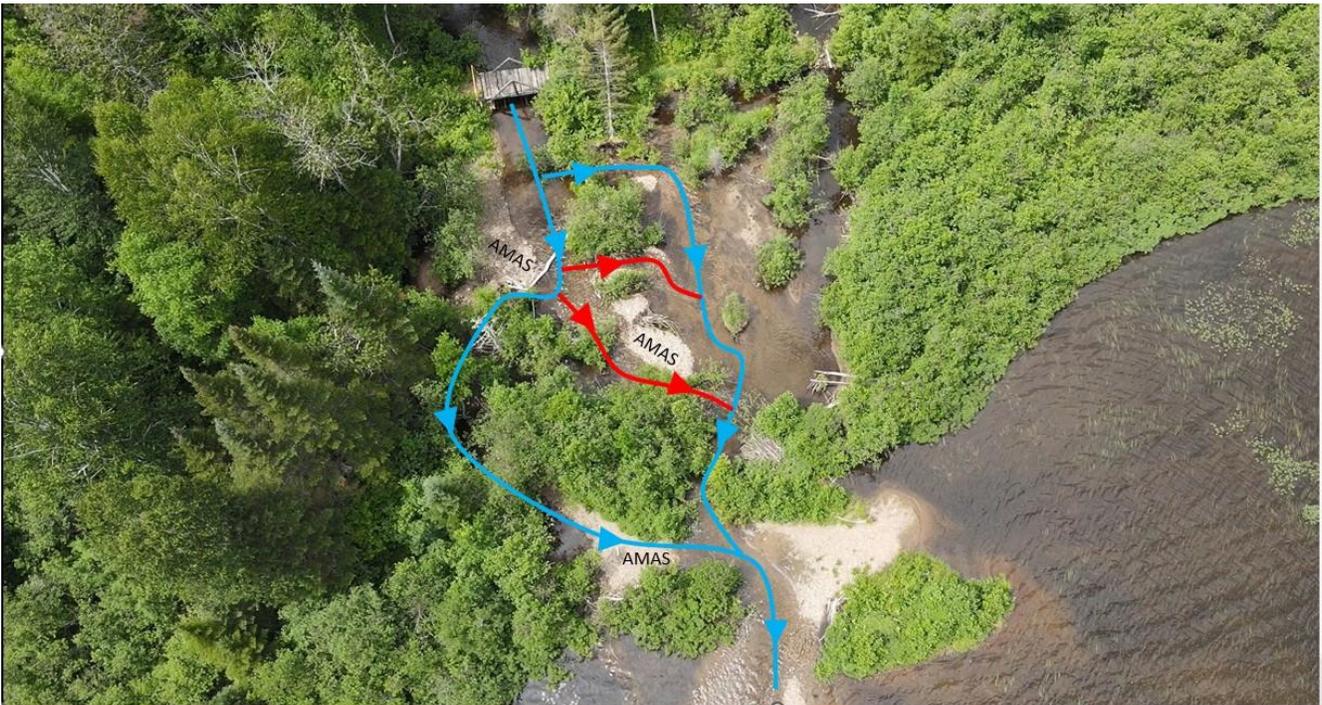
Photos aériennes des différentes branches du cours d'eau. On note la présence de trois amas de pierres et de roches de tailles considérables. La symbologie est la même que pour l'image précédente.

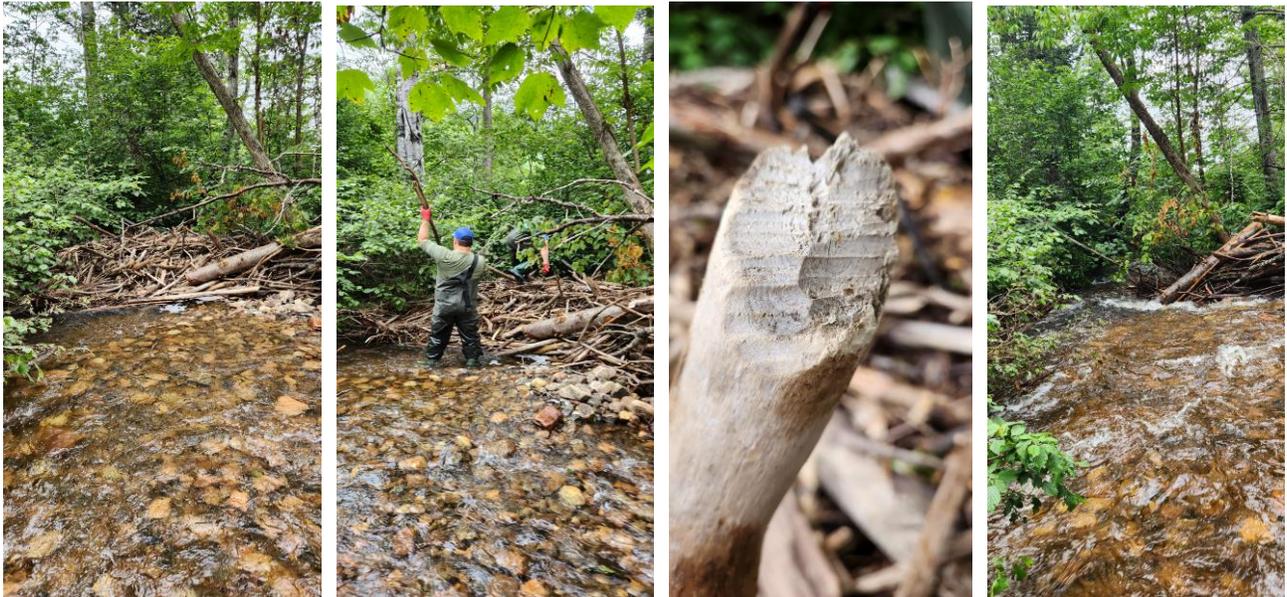
De gauche à droite, embâcle avant les interventions, l'exécution des travaux, des signes que les débris proviennent des barrages en amont et l'entaille à la fin des travaux.

Pour débiter, une entaille a été effectuée dans l'embâcle de bois (points GPS **Emb**). Pour ce faire, l'équipe de travail a graduellement retiré à la main les morceaux de bois qui obstruaient le lit du cours d'eau. Les morceaux retirés ont été disposés à une distance considérable du lit d'écoulement, pour éviter que ceux-ci ne retournent le boucher lors des crues.

Par la suite, l'équipe de travail a effectué une battue jusqu'à l'embouchure du lac (environ 100 mètres de distance). Tous les débris empêchant l'eau de circuler dans les deux branches naturelles du cours d'eau furent retirés. Quelques morceaux de bois ont été laissés dans le cours d'eau, puisqu'ils constituaient de bons abris pour le poisson.

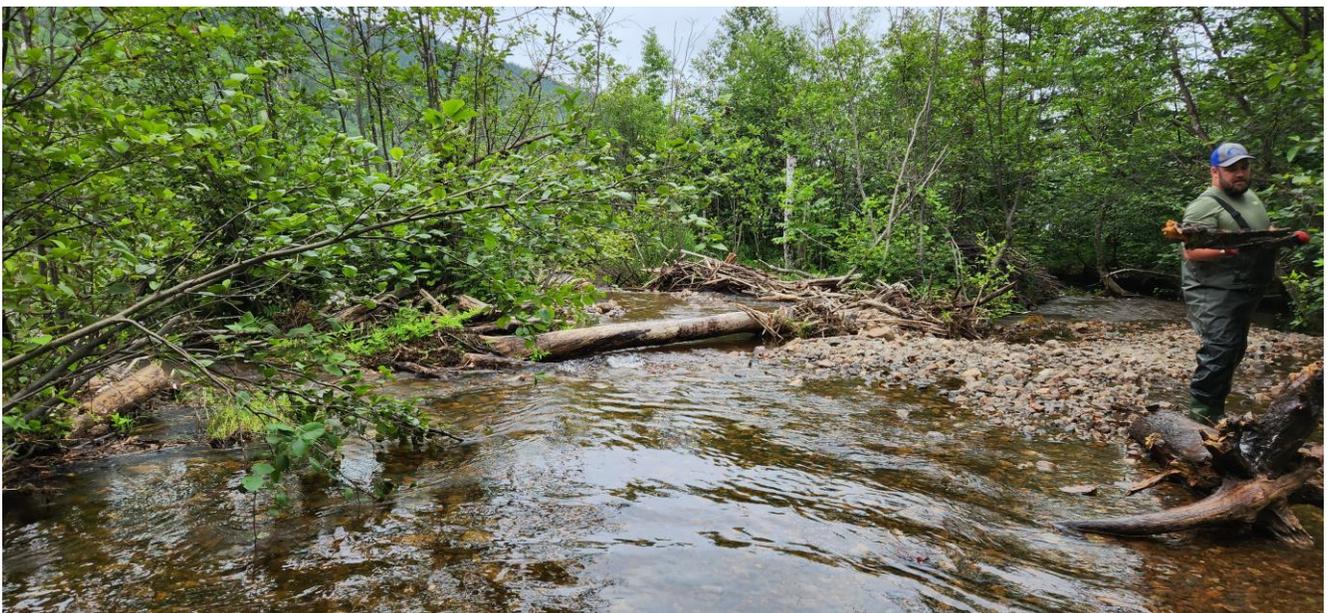
Cours d'eau avant la corvée de nettoyage

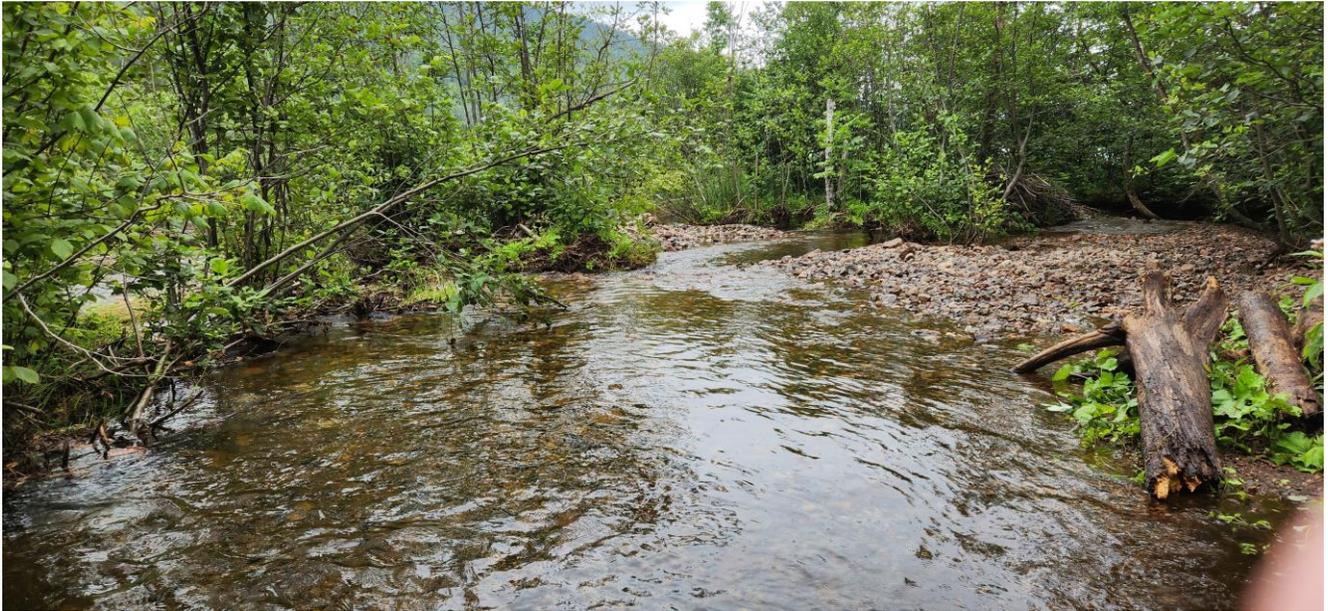
Cours d'eau après la corvée de nettoyage.

Il serait pertinent de s'assurer qu'aucun autre embâcle ne se forme dans cette portion du cours d'eau et si c'est le cas, de les démanteler de façon sécuritaire.

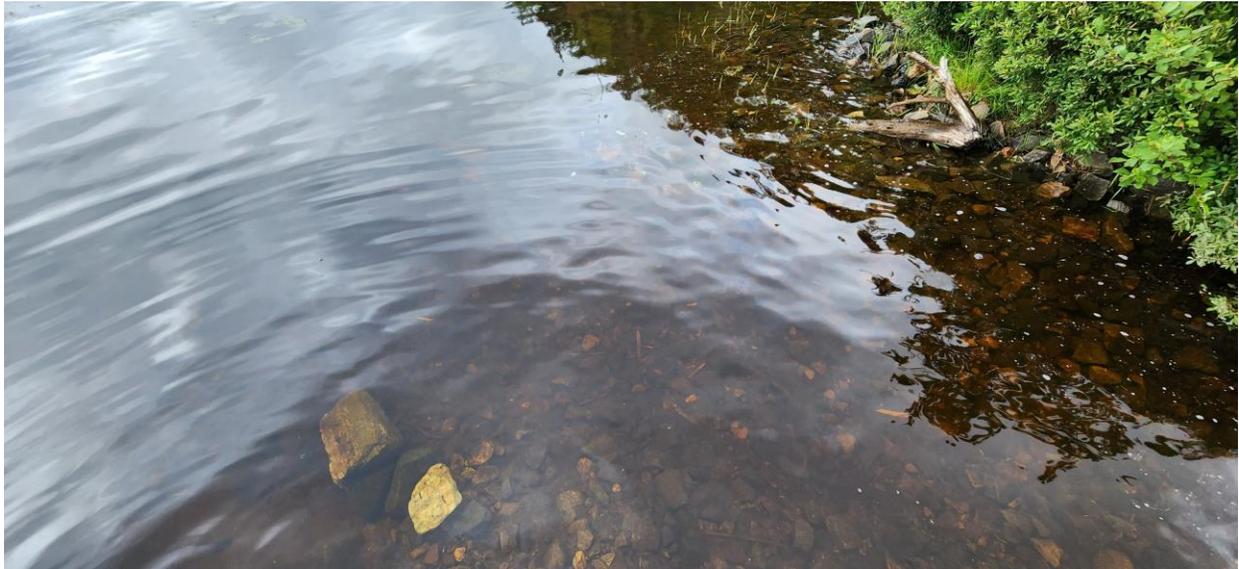
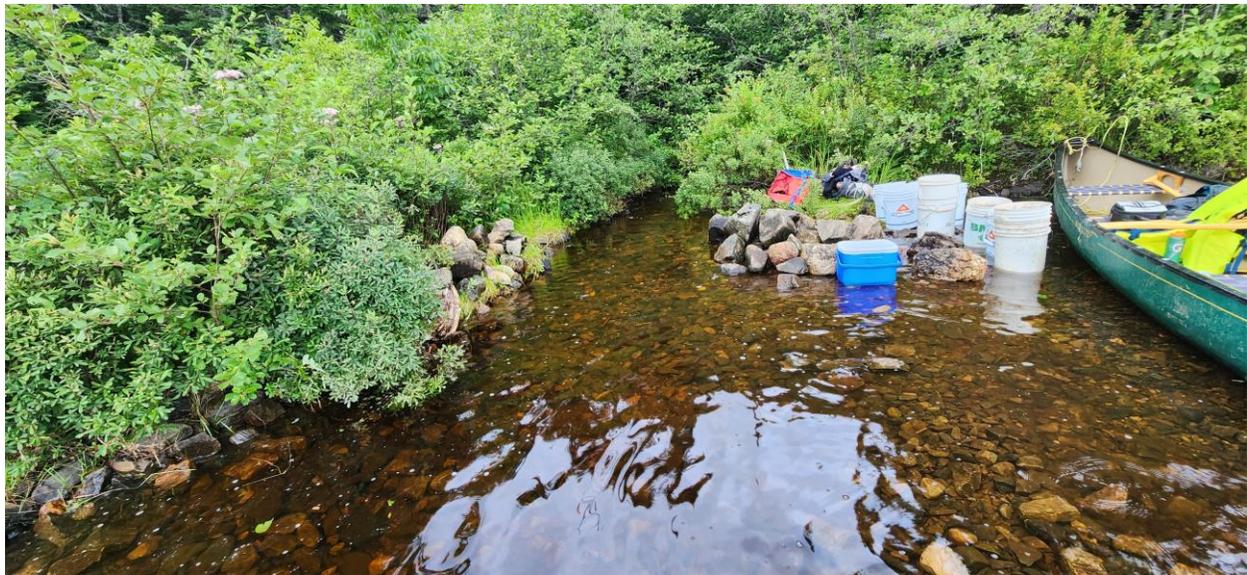
Le tributaire secondaire (notamment son embouchure) a été sélectionné, puisqu'il présentait des caractéristiques idéales pour la fraie de l'omble de fontaine. En effet, le débit important lors de fortes pluies ou lors de la fonte des neiges y amène une quantité non négligeable de gravier et de cailloux, tout en le gardant propre. De plus, le milieu est positionné dans le sens des vents dominants (ouest en est). Le courant produit par ce vent assure un nettoyage constant du substrat à cet endroit. Lors de la visite sur le terrain, en période de sécheresse, la hauteur de la colonne d'eau (profondeur) maximale atteinte dans la connexion était de 55 centimètres. Ceci nous assure qu'il y a assez d'eau à cet endroit tout au long de l'année et que les glaces ne risquent pas de détruire d'éventuels aménagements. Finalement, trois alevins ont été observés dans la connexion entre ce cours d'eau et le lac.

Photos du site avant l'aménagement de la frayère en caisson

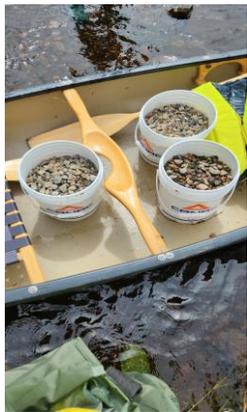
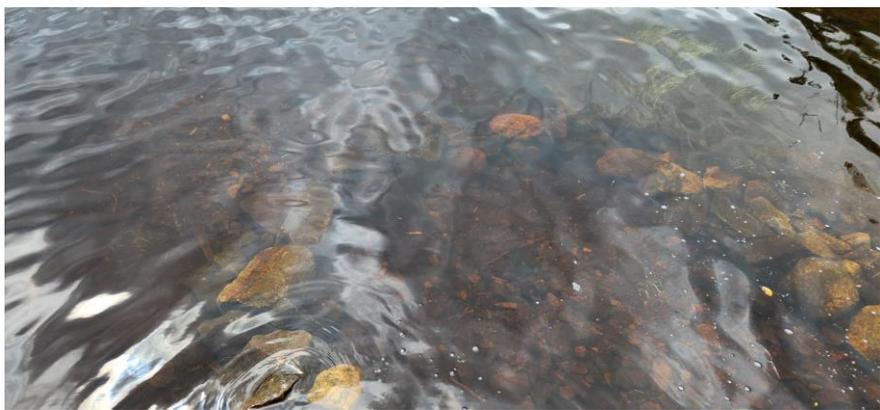
Transport du gravier et création du caisson.

Une frayère en caisson d'environ 15 mètres carrés (points GPS **F2**) a été aménagée dans la connexion entre le tributaire secondaire et lac du Pied-des-Monts. Pour ce faire, de grosses roches (diamètre allant jusqu'à 50 centimètres) ont été récoltées à même le cours d'eau pour créer les caissons. Cette étape est cruciale pour réduire au minimum le ruissellement du gravier. Puisque le site n'était pas accessible à pied, plusieurs voyages de chaudières remplies de gravier préalablement nettoyé ont été effectués en chaloupe à moteur. Au total, environ une demi-tonne de gravier a été utilisée pour cet aménagement.

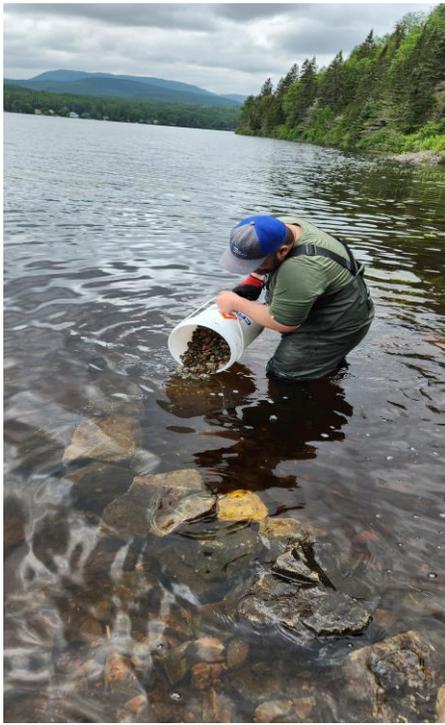
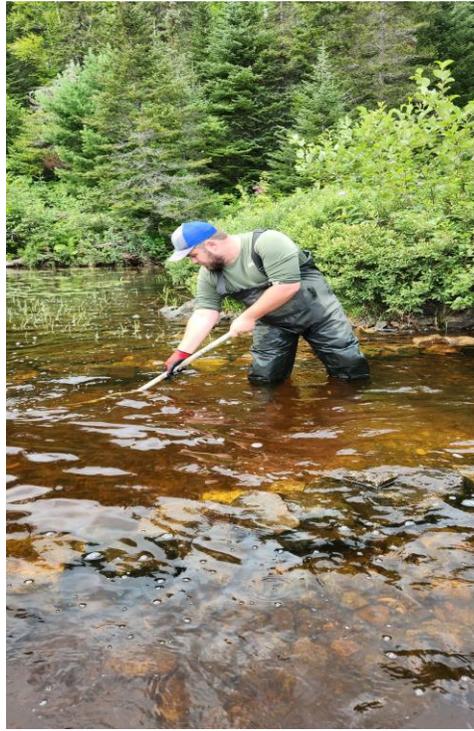
Disposition du gravier dans le caisson.

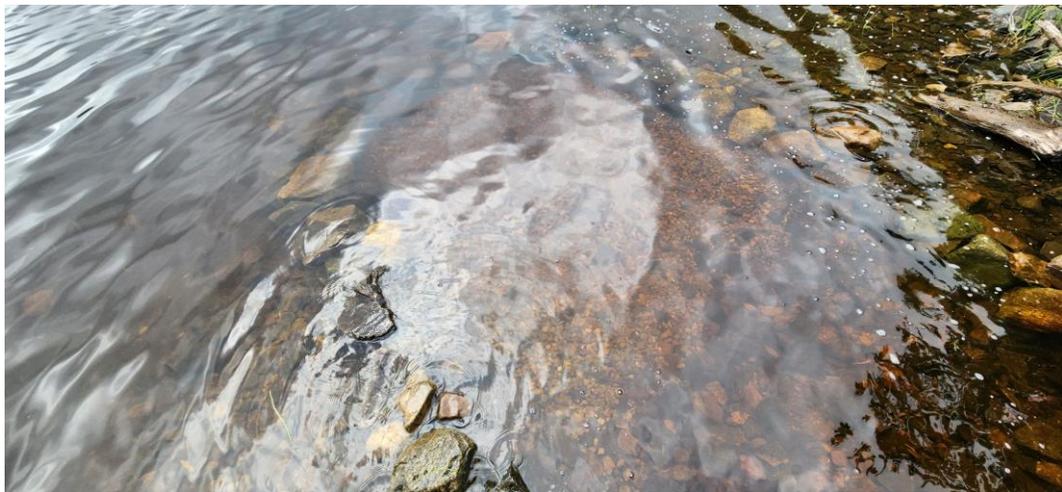
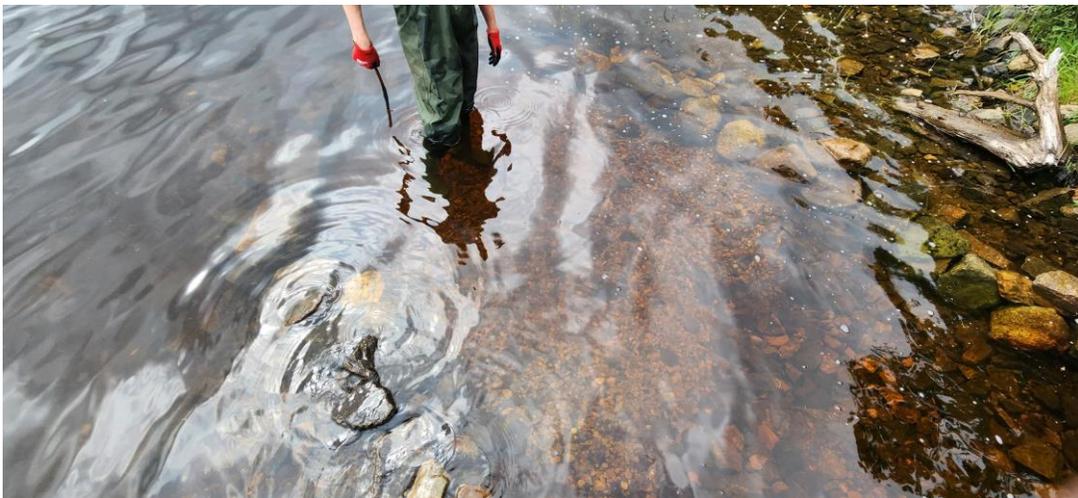
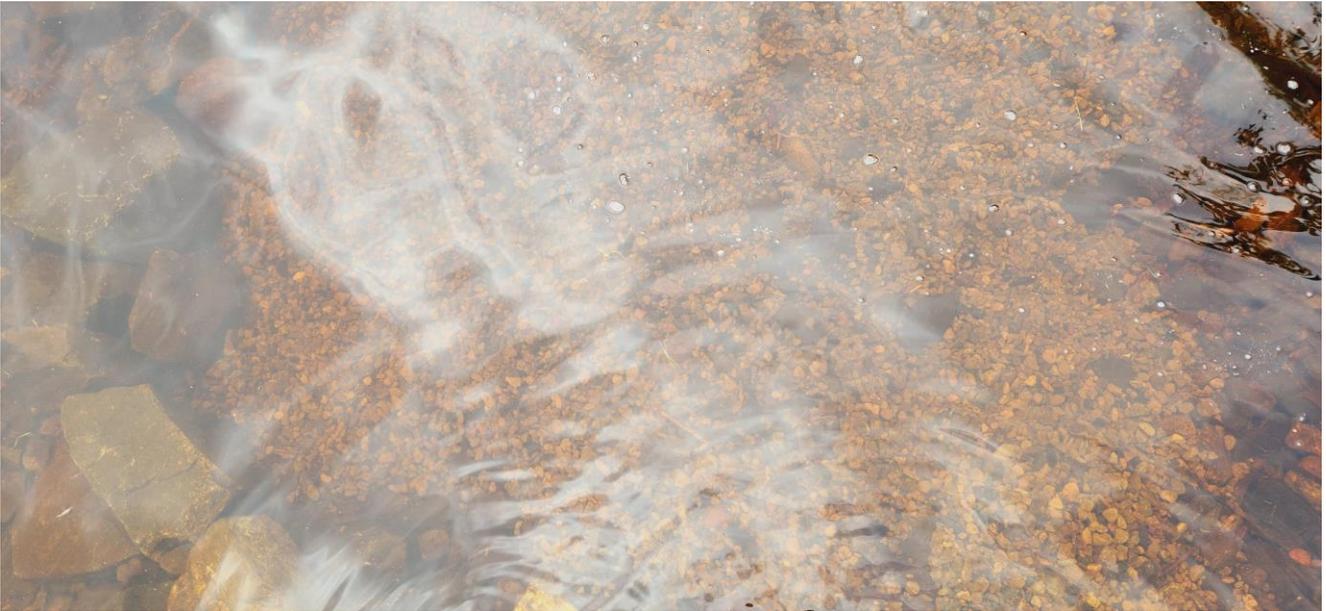
Photos du site à la fin de l'aménagement de la frayère en caisson.

- Retourner sur le site annuellement vers la fin de la période de crue au printemps (observation d'alevins) et pendant la période de frai (observation de géniteurs). Compléter la fiche de suivi et d'évaluation de la FFQ.
- Prévoir quelques chaudières de gravier propres au cas où il y aurait un peu de ruissellement de ce dernier dans le caisson.

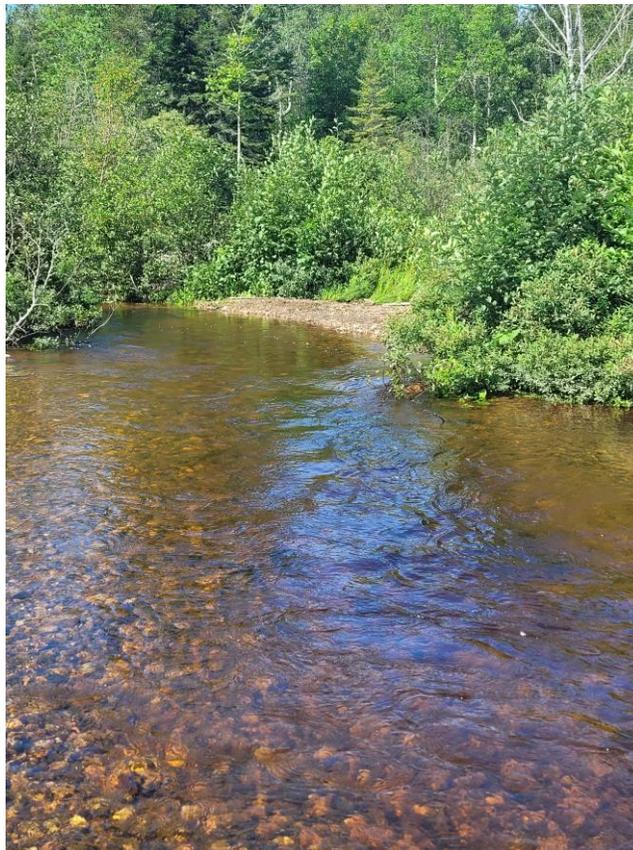
Site avant les aménagements.

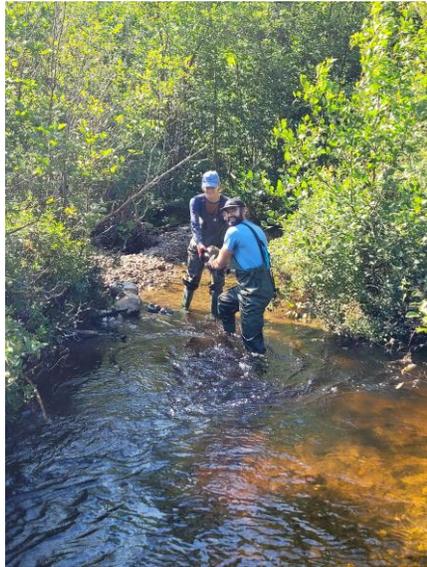
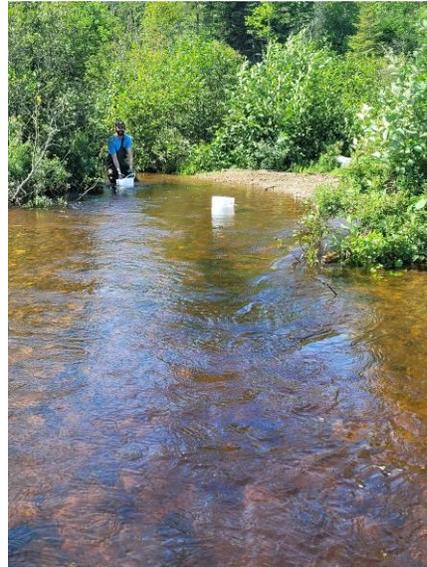
Transport du gravier et des roches pour le caisson.

Une frayère en caisson d'environ 15 mètres carrés (points GPS **F1**) a été aménagée dans la connexion entre le tributaire principal et le lac du Pied-des-Monts. Un caisson composé de plusieurs rochers variant de 200 à 400 mm de diamètre a été créé pour empêcher le lessivage du gravier. Par la suite, 0,75 tonne de gravier a été disposée à l'intérieur du caisson. Une centaine de mètres devait être parcourue à pied pour acheminer le gravier et les grosses roches du caisson entre le site d'entreposage (au pont) et le site d'aménagement. Des mesures de vitesse de courant ont été effectuées pour s'assurer que le gravier reste en place. La concentration de l'oxygène dissous dans l'eau a également été mesurée pour s'assurer que cette dernière se situe à l'intérieur du barème optimal pour l'omble de fontaine sur le nouveau site.

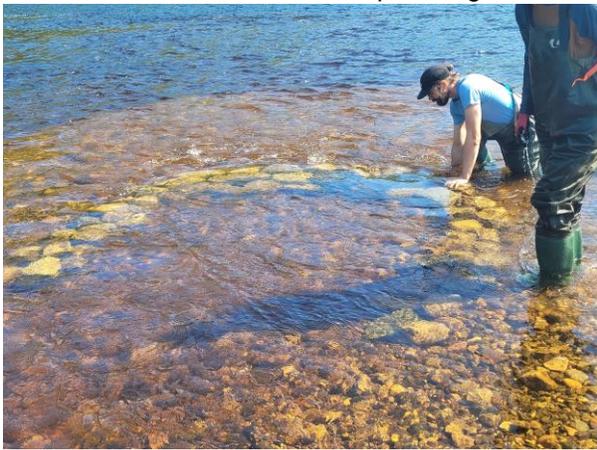
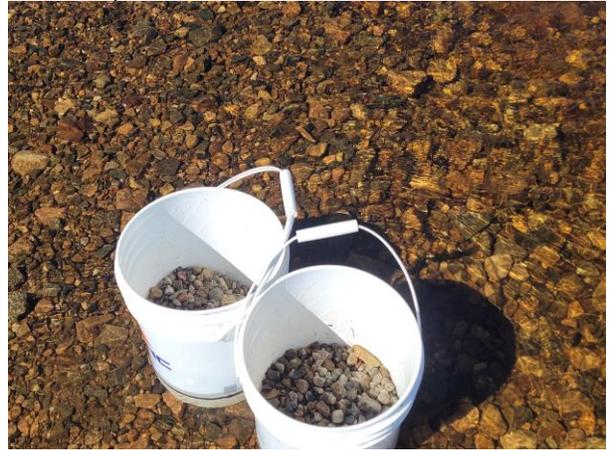
Création du caisson et ajout du gravier.

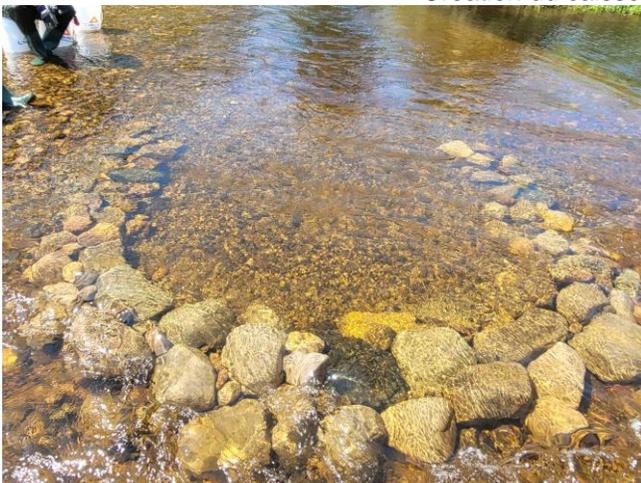
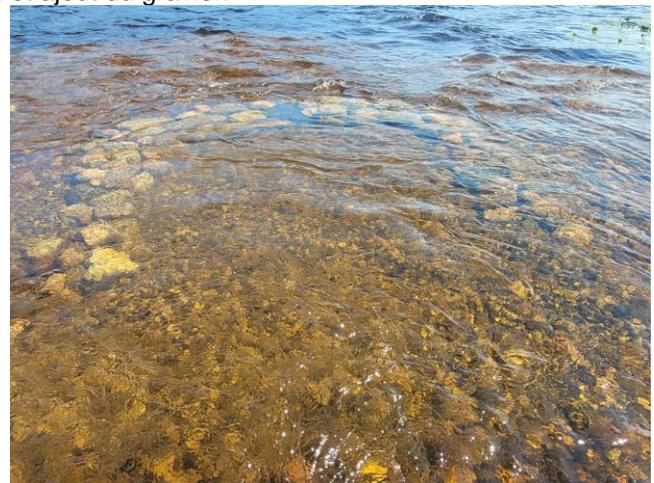
Aspect final des aménagements. On constate sur la photo de droite que la frayère est aménagée face au courant dominant pour assurer un nettoyage optimal du gravier.

- Retourner sur le site annuellement vers la fin de la période de crue au printemps (observation d'alevins) et pendant la période de frai (observation de géniteurs). Compléter la fiche de suivi et d'évaluation de la FFQ.
- Maintenir une surveillance des embâcles dans le secteur pour assurer la libre circulation du poisson.

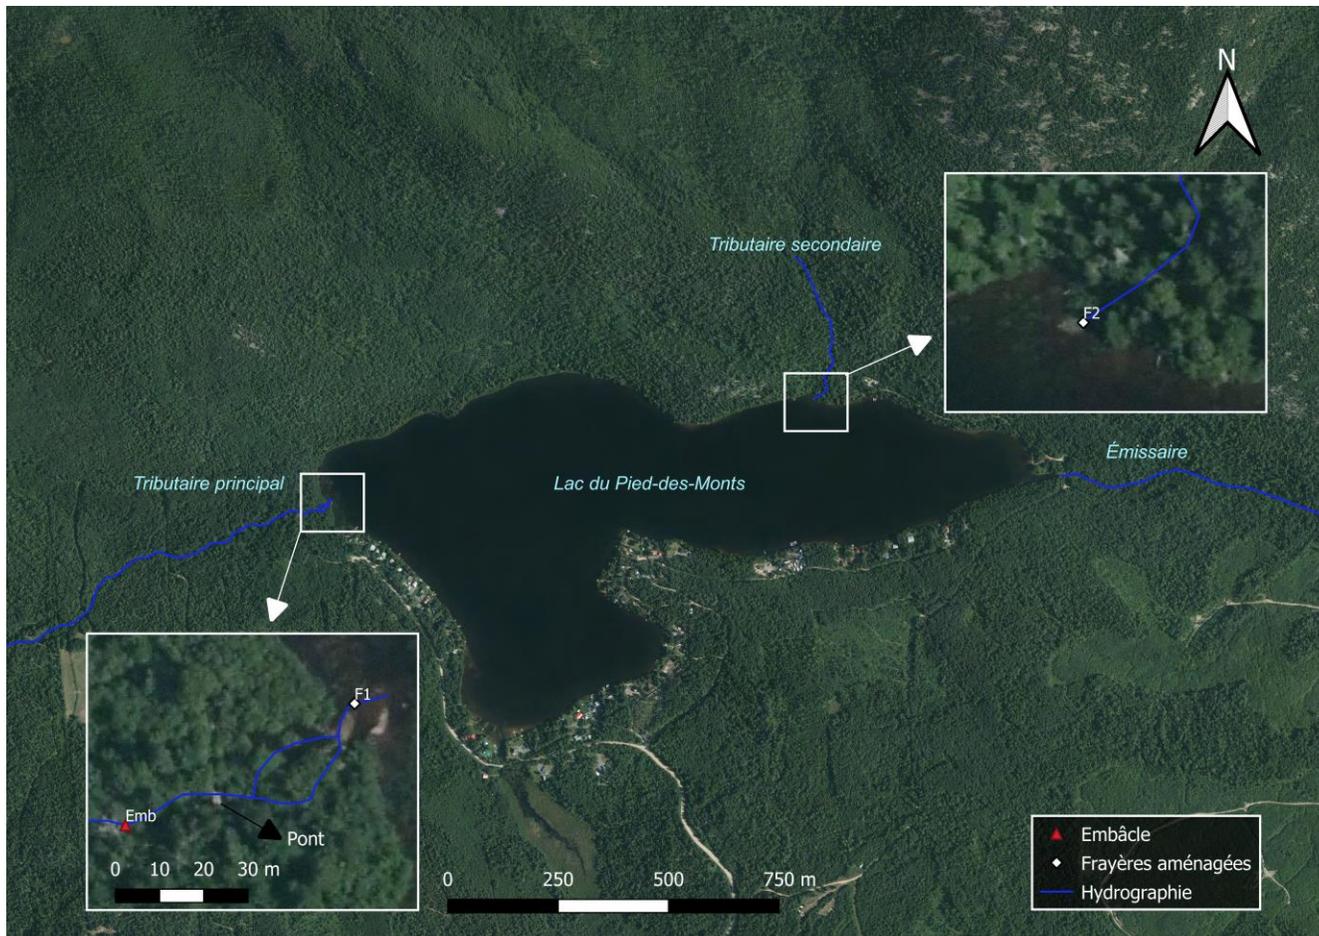
Localisation des aménagements :

Tributaire principal : - Frayère (F1) (47,761916°N, -70,422050°O)
- Embâcle (Emb) (47.761790°N, -70.422729°O)

Tributaire secondaire : - Frayère (F2) (47.761790°N, -70.422729°O)
